Un intérieur de librairie qui se parcourt comme un bon roman

TYPE Intégration

CONCEPTION Rotor

LIEU Chaussée de Wavre, 1050 Ixelles

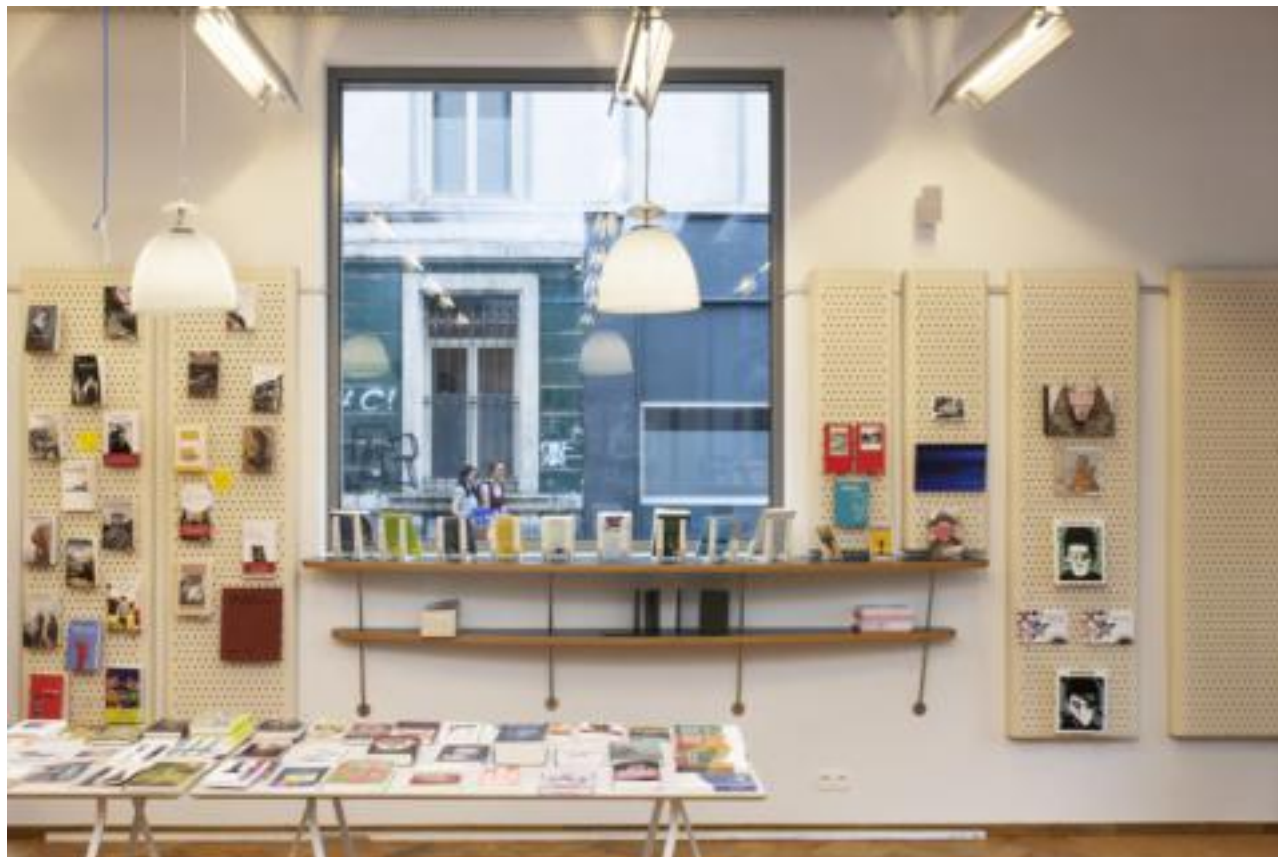
De très nombreux éléments de réemploi ont été utilisés pour l'aménagement de la librairie LibreBook. Les présentoirs muraux sont constitués de caissons de faux-plafond, dont les propriétés acoustiques sont ici valorisées. Le parquet est issu des filières de réemploi, tout comme l'ensemble des luminaires et du mobilier. Une partie plus intimiste de l'espace accueille une fresque ayant servi de décor d'opéra. Cette toile de 12 × 16 m est tombée à point nommée dans le projet. Les concepteurs cherchaient un matériau couvrant adapté à l'ambiance de cette partie du magasin ; sans succès. Avant de se résigner au choix d'un papier peint standard, une visite aux ateliers de l'Opéra de la Monnaie leur a permis de mettre la main sur cette toile juste avant qu'elle ne soit jetée. Ce sont les techniciens de la Monnaie qui se sont chargés de l'installation de cette toile dans le magasin.
