Deze fiche is opgesteld door Rotor vzw/asbl in het kader van het Interreg FCRBE-project - Facilitating the Circulation of Reclaimed Building Elements, gesteund door het volledige projectpartnerschap. Informatiebronnen zijn onder meer de ervaring van hergebruikhandelaars en de betrokken projectpartners, lessen uit voorbeeldprojecten, beschikbare technische documentatie, etc.

Dekkingselementen van natuurleisteen (verder 'leien' of 'natuurleien' genoemd) zijn over het algemeen zeer duurzaam (referentielevensduur van 100 jaar, tot zelfs 300 jaar voor kwaliteitsleien). Gespecialiseerde vakmensen kunnen ze zorgvuldig demonteren. Hun hergebruikpotentieel hangt af van aspecten zoals de oorspronkelijke kwaliteit van de leien (afwezigheid van natuurlijke gebreken), de kwaliteit van de oorspronkelijke plaatsing, goed onderhoud en weerstand tegen weers- en klimaatomstandigheden die hun eigenschappen kunnen aantasten.

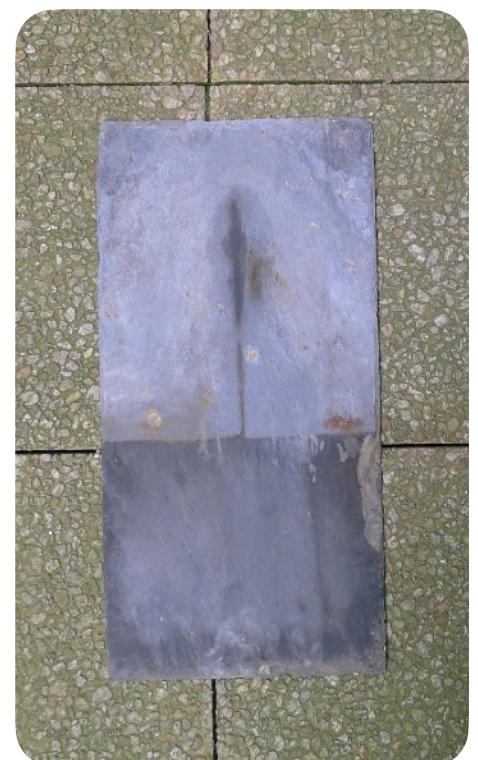
Variatie in kleur en tint tussen het zichtbare en bedekte gedeelte © [roofslates.com](http://roofslates.com)

variëren van lichtgrijs, over oranje, donkerrood, roze, blauw, violet en groen tot zwart. Een hergebruikleien kan eveneens aanzienlijke kleurverschillen vertonen tussen het zichtbare en het bedekte gedeelte, als gevolg van de blootstelling aan klimaat- en weersomstandigheden. Een homogene tint en kleur bij een hergebruikleien zijn kenmerkend voor minder oude exemplaren, met een laag gehalte aan carbonaten en minerale insluitsels.

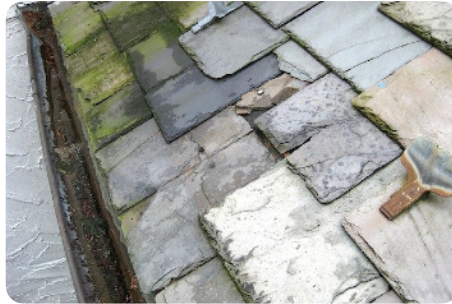
Breuken, barsten en schilfers © nachi.org

- aanzienlijke schade: breuken, barsten, schilfers en gaten (andere dan oude nagelgaten);
- beschadiging van het oppervlak: afschilfering, delaminaties, uitstekende 'knobbels';
- vervormingen die maken dat de lei niet meer voldoende vlak is;
- aanwezigheid van minerale of metaalhoudende insluitsels;
- aanwezigheid van verdachte uitbloeiingen en verkleuringen;
- aanwezigheid van talrijke nagelgaten, of gaten van ongeschikte grootte;
- aanwezigheid van gevaarlijke stoffen: lood, etc. (zie verder § 'gevaarlijke stoffen en voorzorgsmaatregelen').

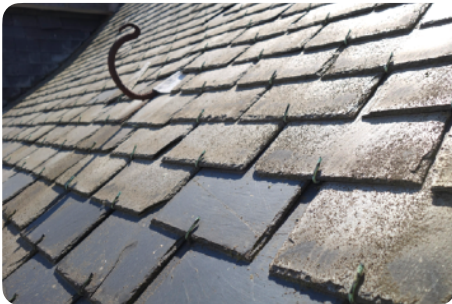
'Originele' en 'reparatieleien'

Het is aangewezen om tijdens de demontage al een eerste selectie te maken, bijvoorbeeld door de originele leien te scheiden van de nadien toegevoegde 'reparatieleien'. Wanneer de leien in rijen van verschillende hoogte zijn gelegd (bv. Oudduitse dekking) is het raadzaam de leien rij per rij te demonteer, en de leien van gelijke hoogte te groeperen.

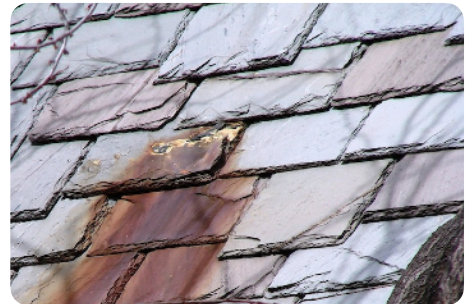
Minerale insluitsels en roestsporen © nachi.org

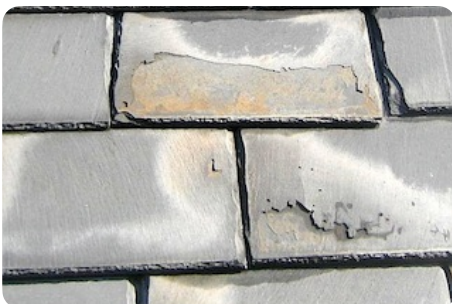
Uitbloeiingen en delaminatie © nachi.org

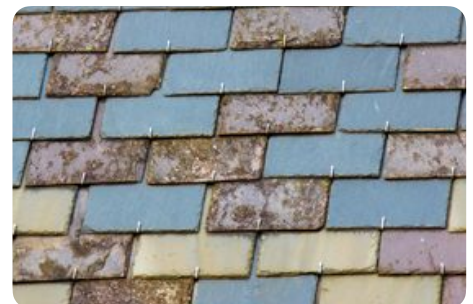
Variatie in kleur © toiture pro

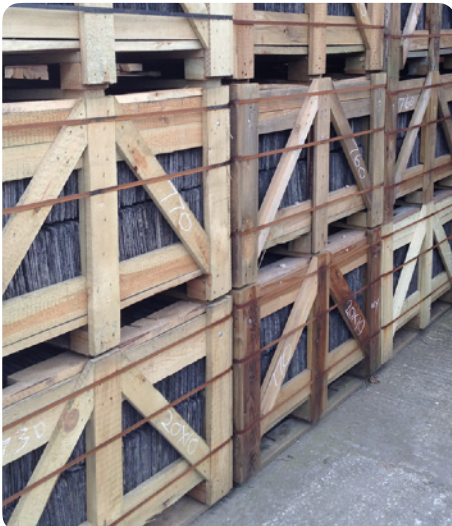
Opslag van hergebruikleien © slateprices.co.uk

→ **Opslag.** De natuurleien worden idealiter opgeslagen en gestapeld in palletboxen, waarbij de nodige voorzorgsmaatregelen worden genomen om het risico op breuk te beperken (de leien worden op hun zijkant opgeslagen, de verschillende lagen worden van elkaar gescheiden, eventueel worden de leien vastgebonden, etc.) en de accumulatie van water te vermijden.

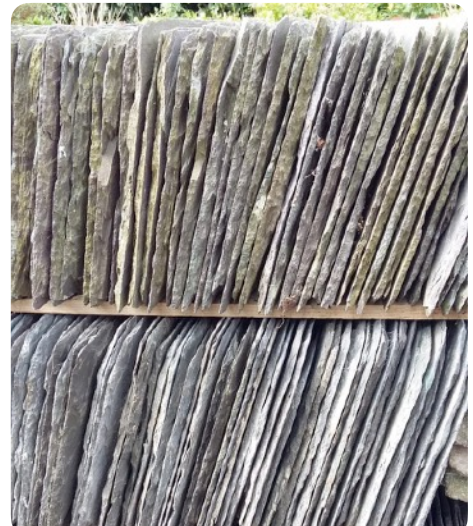
Opslag van hergebruikleien © hastingswhite.co.uk

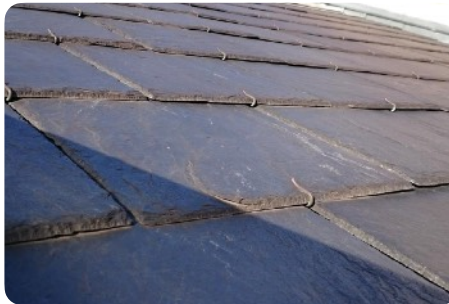
Bevestiging met haken, Kazerne van Reuilly, Parijs (FR)

De bevestiging met nagels gebeurt op het dakbeschot en is over het algemeen minder snel en duurder dan met haken, die op pannelen worden bevestigd. Leien plaatsen op complexe dakstructuren (kielgoten, nokken, schoorstenen, dakkapellen, etc.) vereist een uitstekende vakkennis.

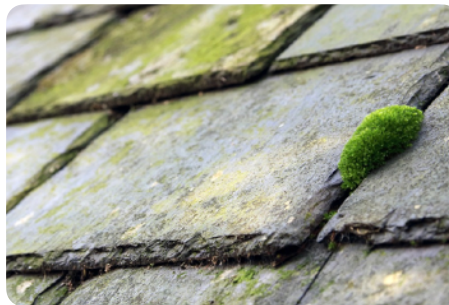
Bevestiging met nagels (bron: Pixabay)

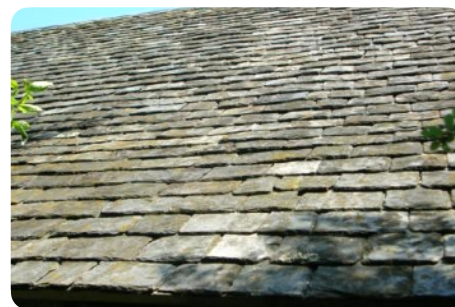
Genagelde plaatsing van hergebruikleien, dik model met variërende leihogte en breedte (FR)  
© Sarl Ritouet

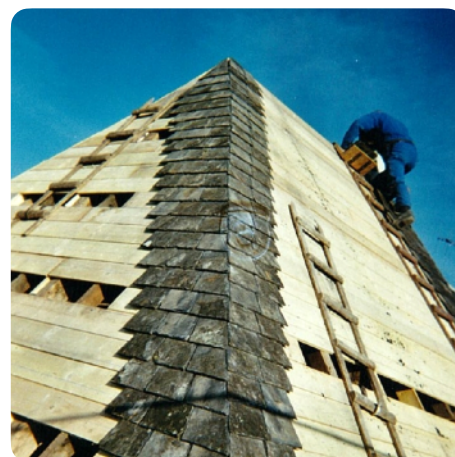
Gehaakte plaatsing van hergebruikleien, dik model met variërende leihogte en breedte (FR)  
© Sarl Ritouet

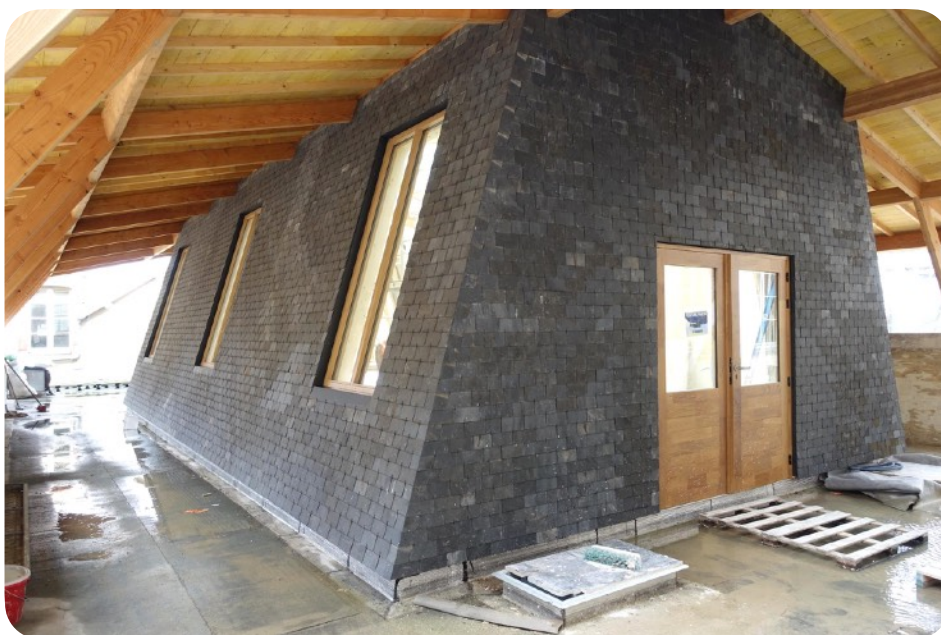
Hergebruikleien als binnenmuurbekleding, Hôtel Pasteur (FR) © Encore Heureux architectes

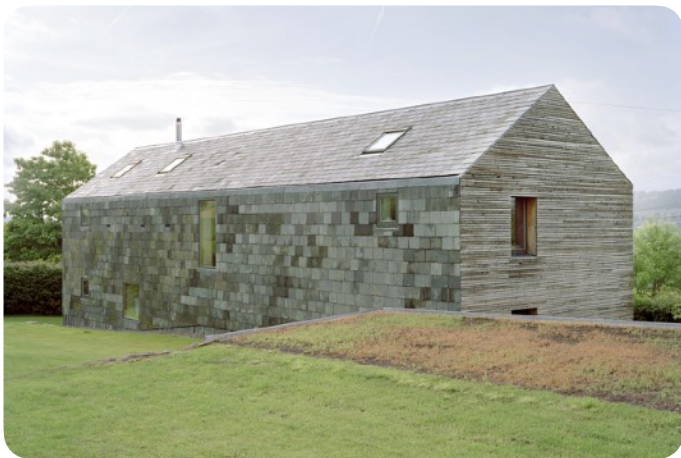
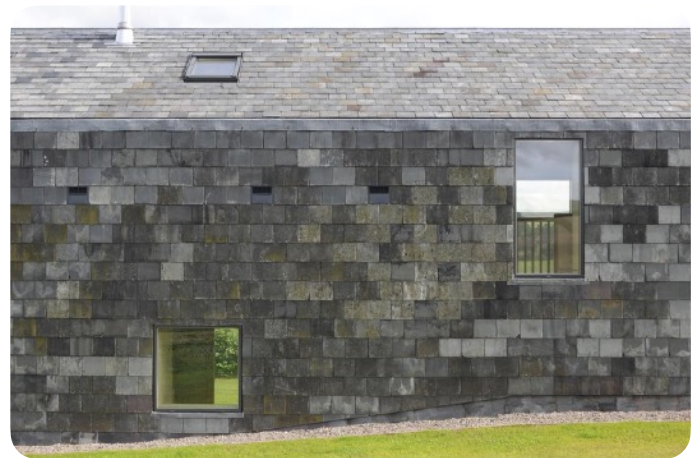
Dak en gevelbekleding in hergebruikleien, Ty Pren project (VK), Feilden Fowles architecten © David Grandorge

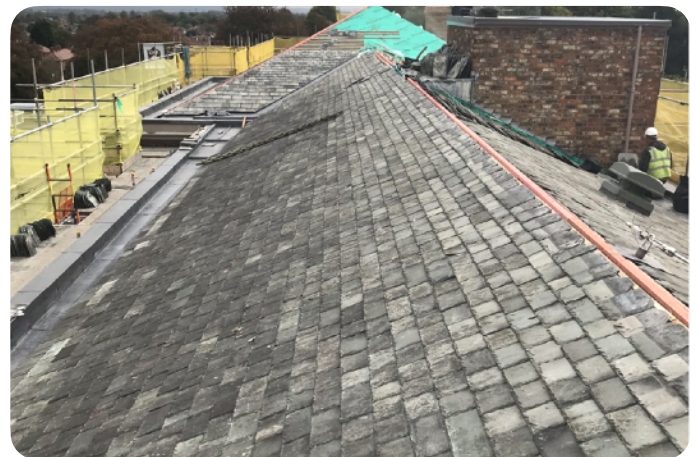
Plaatsing van hergebruikleien op een dak  
© thereclaimedcompany.co.uk
