D'un motif de parquet à l'autre

Des bâtons rompus au point de Hongrie

TYPE Intégration, Extraction

ANNÉE 2003

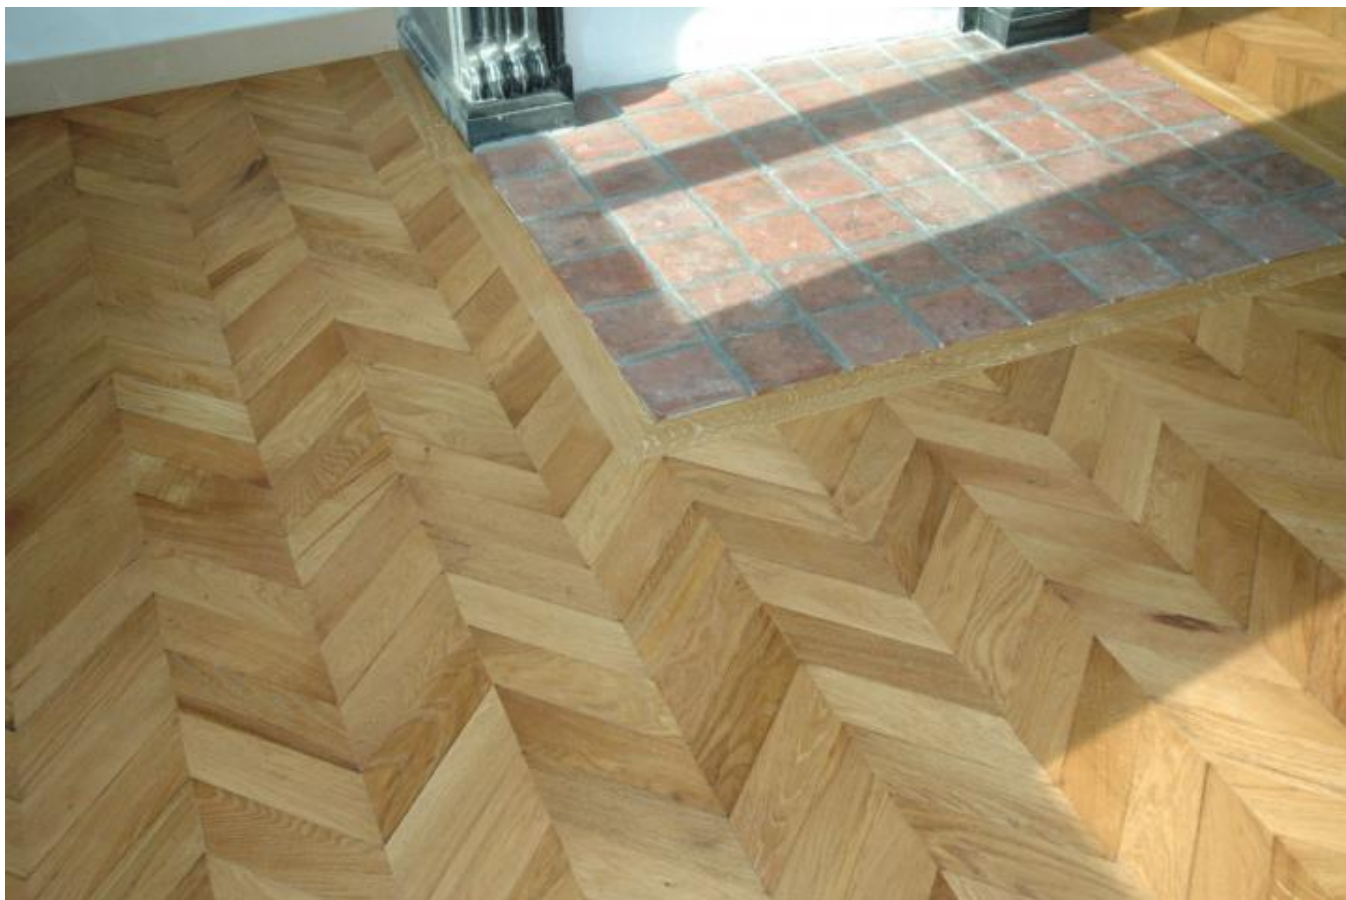
Le parquet à bâtons rompus, datant du XIXe siècle, provenait d'un bâtiment bruxellois. Les propriétaires ont démonté eux-même ce parquet dans l'idée de le réintégrer dans une maison à Boom. L'Atelier Passe Partout a traité et découpé toutes les planches afin qu'elles soient prêtes à être réinstallées.

Le défi majeur était l'élimination de la colle à base de goudron utilisée pour la fixation du parquet - une pratique usuelle à l'époque. L'Atelier Passe Partout a décidé de scier les planches dans l'épaisseur afin d'obtenir une surface plane et facile à coller. Toutes les pièces en bois ont également été remodelées : les planches rectangulaires originales du motif à chevron ont été découpées à l'onglet pour former le nouveau motif en point de Hongrie.
